UMUTKÖY SU BASINÇLANDIRMA SİSTEMİ SORUNLARI VE ÇÖZÜM İÇİN YAPILAN İŞLER

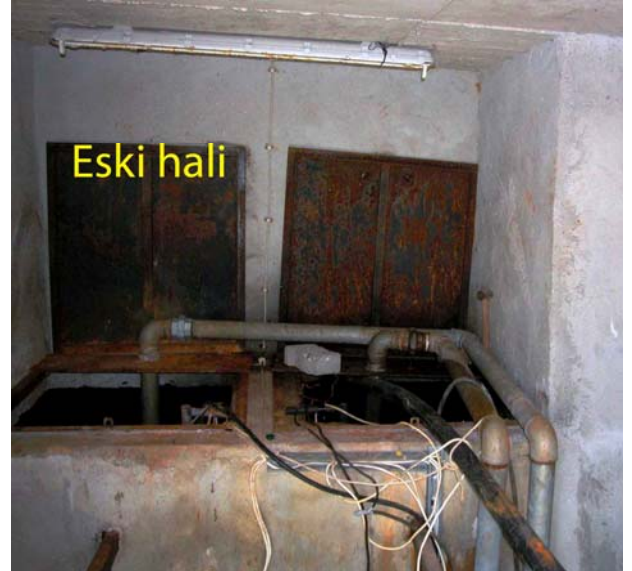
b) Hidrofor dairesinde iki adet birbirinden ayrı depo ve her depo da birer adet besleme dalgıç pompası bulunmaktadır. Çıkış boru ise böyle bir

tesisat için 110 mm boru olması gerekir iken 60 mm boru ile yapılmıştır. Bunun sonucunda

a)Su deposu hidrofor sistemi tamamiyle sökülerek yenilenmiştir.Buradaki boru sisteminin ebatları büyütülerek gereksiz direnç yapması önlenmiştir.

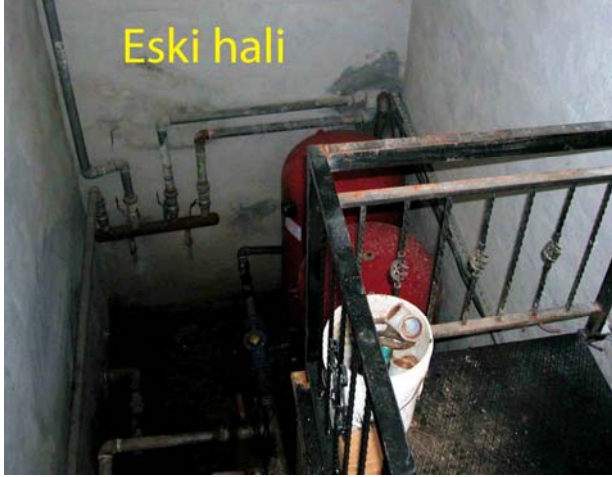
özellikle sulama yapılan saatlerde hidrofor yeterli su basamamakta bu amaçla hidrofor basıncı yükseltilmektedir.Bu sistemdeki basıncı yükselttiği gibi gereksiz elektrik harcanmasına neden olmaktadır.

c)Sitemizde hidrofor olarak kullanılan dalgıç pompaların izin verilen devreye girme çıkma sayısı saatte 10 kereden fazla olmamasına karşın bu pompaların saatte 100-120 kere devreye girip çıktığı izlenmiştir.Bunun sonucunda pompalar sıkça motor yanma ve mil koparma arızaları yapmakta ve çektikleri elektrik ise beklenenin 2-3 katına çıkmaktadır.Pompa tamir bakım ve elektrik masraflarının yüksek olmasının bir nedeni de budur.Bunun nedeninin ise hidrofor dalgıç motorlarının önünde kullanılan genişleme tankının hacminin 4-5 m³ olması gerekir iken 1 m³ olmasıdır.Ve ayrıca küçük tank kullanılması ve pompaların çok sık devreye girmesi sonucu genişleme tanklarının içindeki diyaframlar sık sık patlamakta ve bunların değişimi ayrı bir maliyet oluşturmaktadır.

d)Mevcut iki adet toplam 1 m³ diyaframlı genişleme tankı sökülerek yerine 5m³ hacimli ve otomatik hava beslemeli genişleme tankı monte

edilmiştir.Böylece hidrofor motorları daha az devreye girip çıkacak ve buna bağlı olarak arızalanma olasılığı azalacak ve elektrik kullanımı azalacaktır.Ayrıca sık sık karşılaşılan diyafram patlama sorunu olmayacaktır.
